silvia
tauss

Arbeiten & Projekte

Konservierung
und Restaurierung von
Kunst und Kulturgut

Möbel und
Raumausstattung

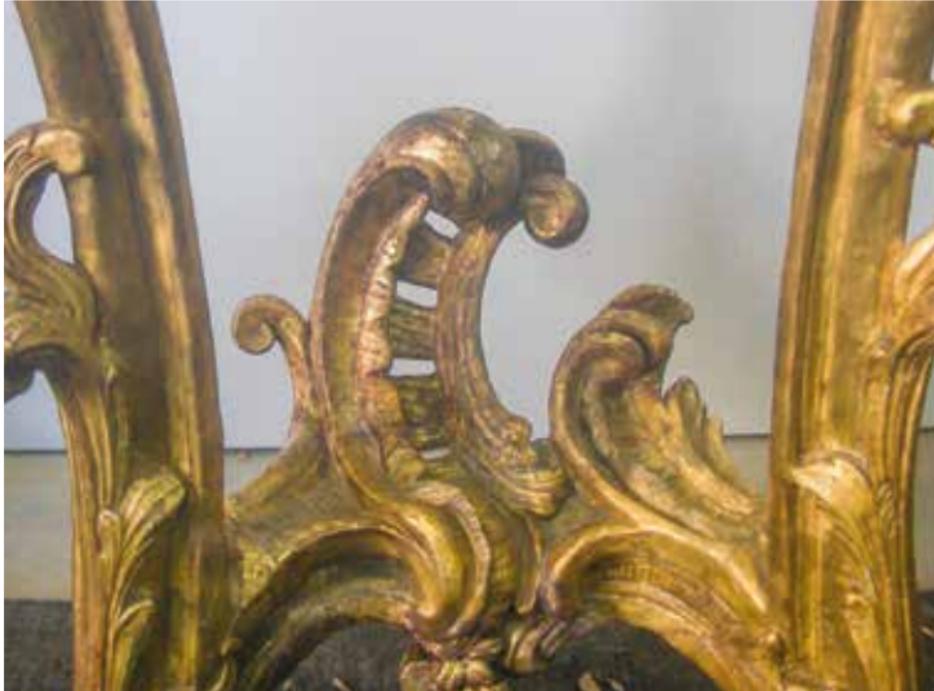
Endzustand:
Detail Schnitzerei

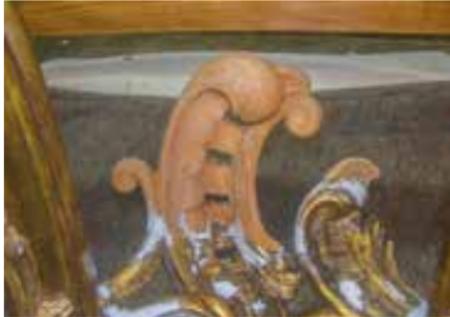
Zwischenzustand:
Die fehlende Blattverzierung ist neu geschnitzt und montiert, Unebenheiten und kleinere bestehende Ausbrüche in der Polimentvergoldung sind gekittet.

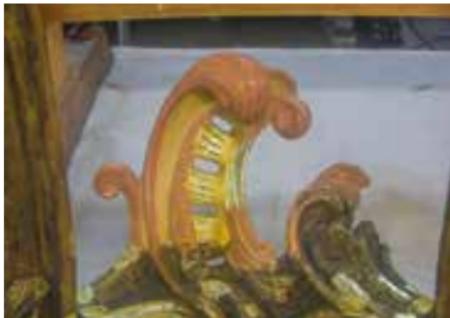
Zwischenzustand:
Die ergänzte Blattverzierung ist mit Kreidegrund grundiert und mehrfach polimentiert als Grundlage für die neue Vergoldung.

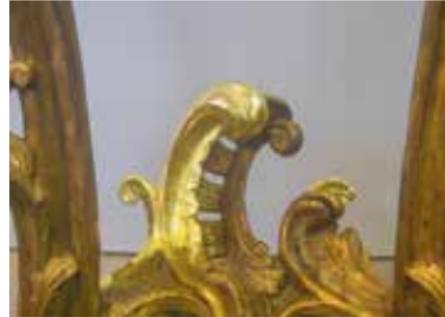
Zwischenzustand:
Nach Abschluss der Neuvergoldung der ergänzten Blattverzierung erfolgt deren Patinierung und optische Anpassung an das Umfeld.

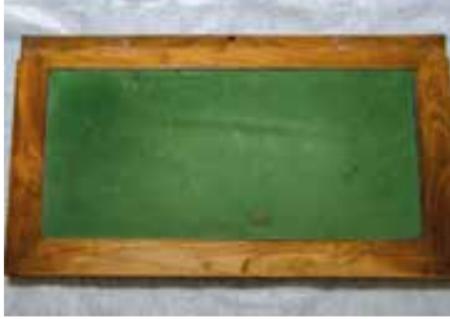
Vorzustand:
Innenseite der demontierten Schreibklappe mit altem Schreibfilz. Die bestehende Oberflächenbehandlung des Holzes zeigt starke Abnutzungsspuren.

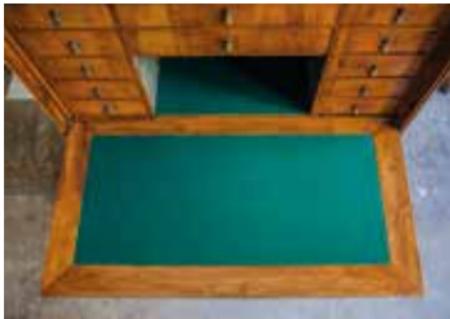
Endzustand:
Innenseite der montierten Schreibklappe mit neuem Schreibfilz. Die bestehende Oberflächenbehandlung ist regeneriert und erscheint gleichmässig.

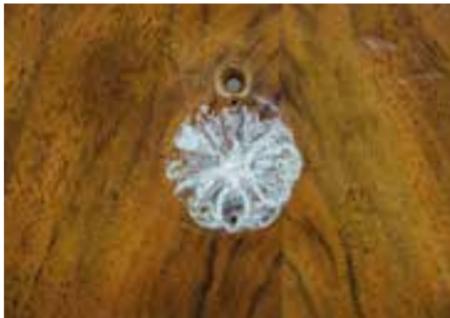
Zwischenzustand:
Unter dem demontierten Ringgriff
befinden sich weisse Rückstände
von Metallputzmittel, die sich über
Jahre angesammelt haben.

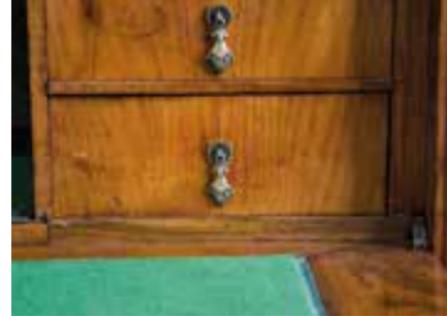
Vorzustand:
Abgenutzte Schubladenseiten und
Laufleisten beeinträchtigen die
Funktionalität der Schublade. Sie
führen zu unerwünschten Kon-
taktzonen, welche die Furnierung
an der Schubladenfront und die
Schubladeneinfassung schädigen.

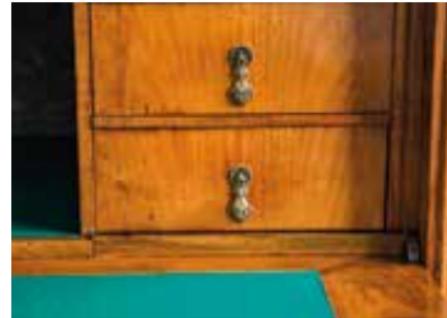
Endzustand:
Überarbeitete Schublade. Die
schädigende Kontaktzone konnte
durch Überarbeitung der Schublade-
seiten und Laufleisten behoben
werden.

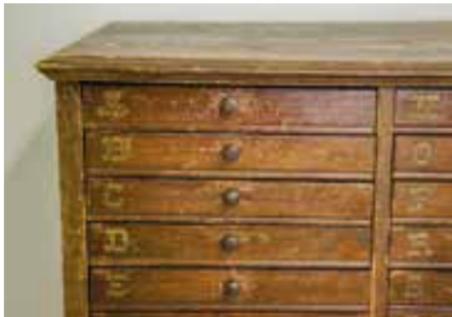
Vorzustand:
Die bestehende Oberflächenbehandlung an der Schubladenfront weist zahlreiche Abnutzungsspuren auf.

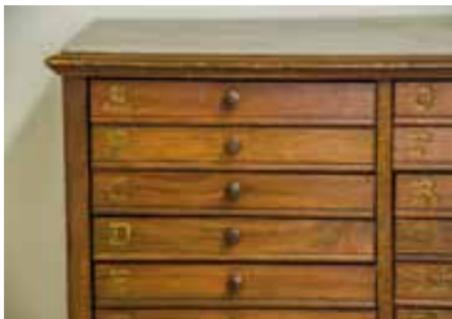
Endzustand:
Die bestehende Oberflächenbehandlung ist regeneriert und erscheint gleichmässig.

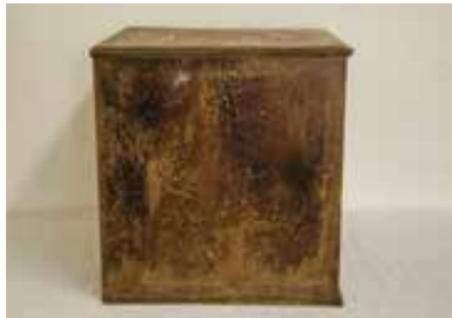
Vorzustand:

Die bestehende Oberflächenbehandlung an der Korpusseite ist stark degeneriert.

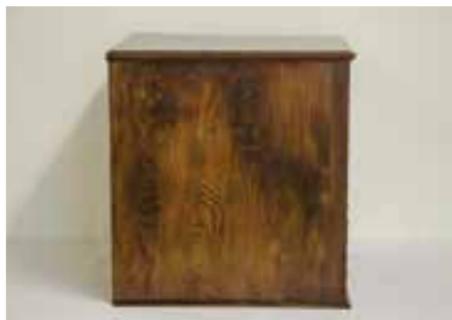
Endzustand:

Die bestehende Oberflächenbehandlung ist regeneriert und erscheint gleichmässig.

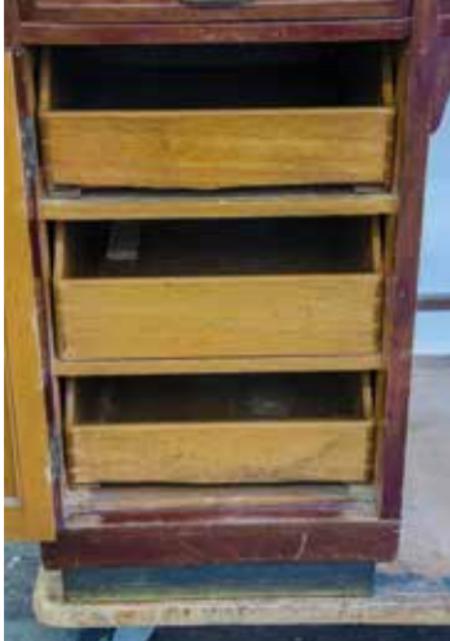
Vorzustand:
Schreibpultkorpus mit integrierten Schubladen. Die Unterkanten der Schubladenfronten sind durch kontinuierliche Druckeinwirkung abgebrochen.

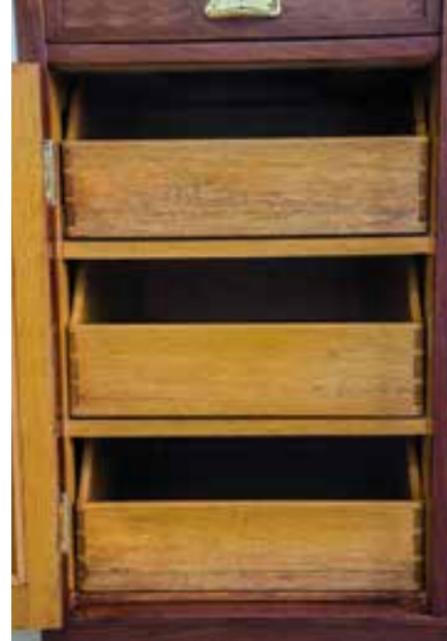
Endzustand:
Die Schubladenfronten sind komplettiert.

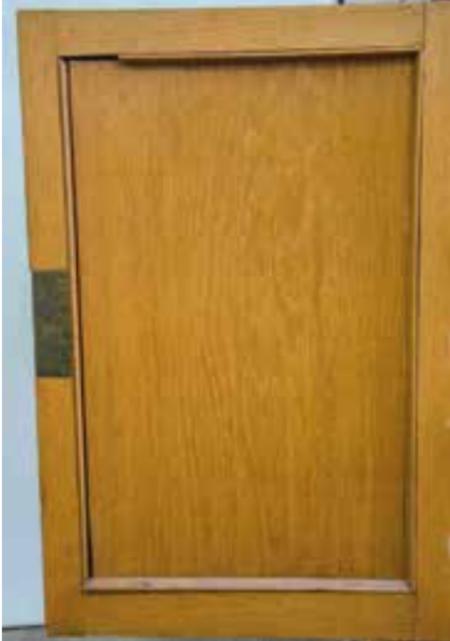
Vorzustand:
Rückseite der Türfüllung des Schubladenkorpus. Durch Schwund und Deformation liegt die Türfüllung nicht mehr am Türrahmen an. Die durch die Deformation der Türfüllung verursachte Spannung hat dazu geführt, dass sich die angenagelten Halterungsstäbe gelöst haben.

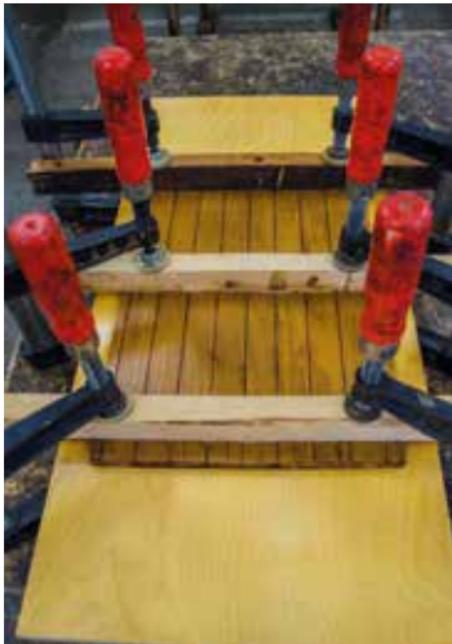
Zwischenzustand:
Die Türfüllung ist demontiert.
Durch rückseitiges, regelmäßiges Einschlitzen, Ausspannen der Schlitzte und Gegenspannen, wird die Deformierung reduziert.

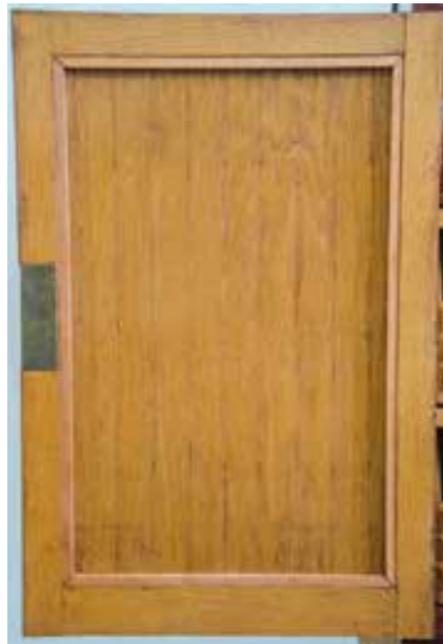
Endzustand:
Innenseite der Türe am Schubladenkorpus.
Die neuen Halterungsstäbe sind breiter und neu am Türrahmen angeschraubt.

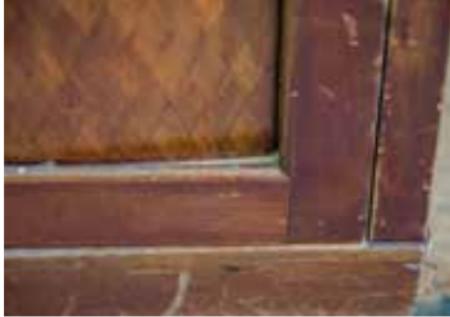
Vorzustand:

Rechte untere Ecke der Türe am Schubladenkorpus. Die Türfüllung ist geschwunden und deformiert, sodass diese nicht mehr am Türrahmen anliegt. Zahlreiche Gebrauchsspuren am Holz und an der Oberflächenbehandlung sind vorhanden.

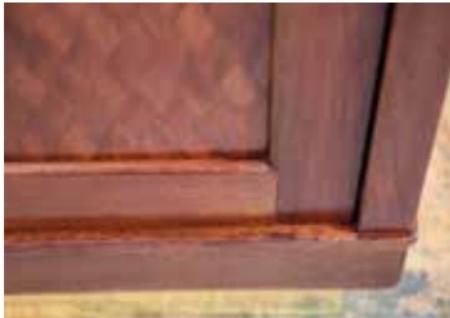
Endzustand:

Rechte untere Ecke der Türe am Schubladenkorpus. Nach der Überarbeitung liegt die Türfüllung wieder am Rahmen an.

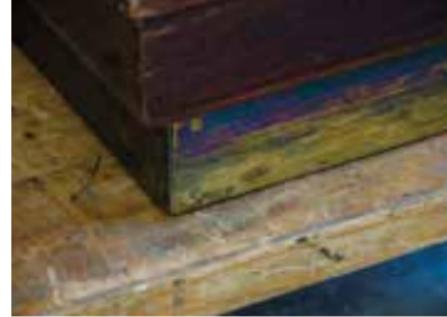
Vorzustand:

Die Messingummantelung am Sockel des Schubladenkorpus ist stark oxidiert.

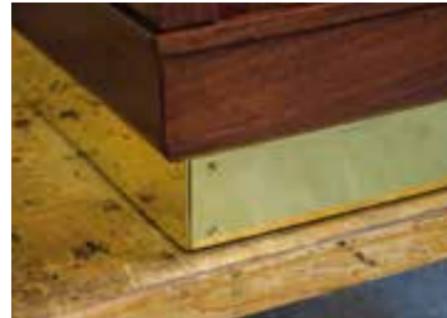
Endzustand:

Polierte Messingummantelung.

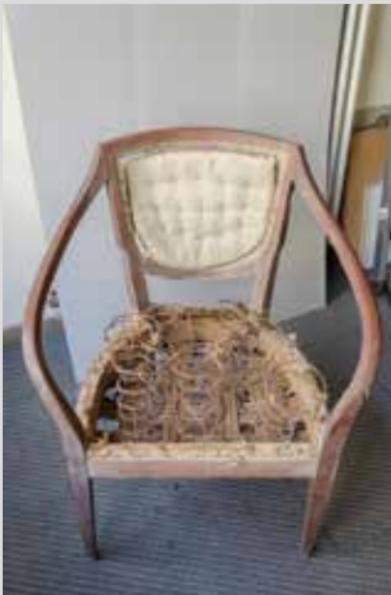
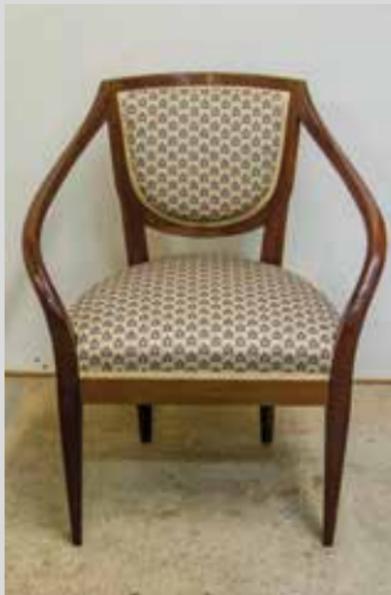
Vor- und Endzustand:
Gemäss dem ursprünglichen
Zustand ist die Polsterung mit
Stahlfedern und Rosshaar neu
gemacht worden. Das Muster des
Bezugstoffs ist ein Entwurf von
Otto Prutscher, genannt «Prutscher
Windlichter».

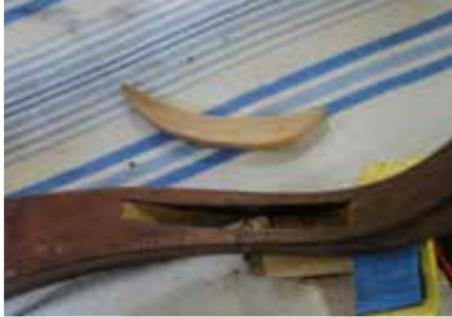
Zwischenzustand:
Die verleimte Bruchstelle in der Armlehne wird rückseitig ausgehöhlt und mit einem Massivholzimplantat armiert.

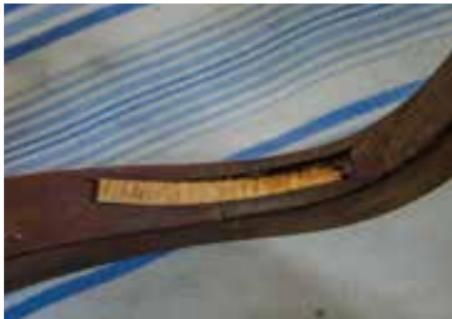
Zwischenzustand:
Das Massivholzimplantat ist in die Aussparung geleimt.

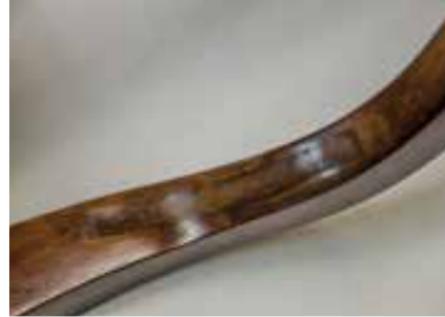
Endzustand:
Fertig überarbeitete Bruchstelle an der Armlehne.

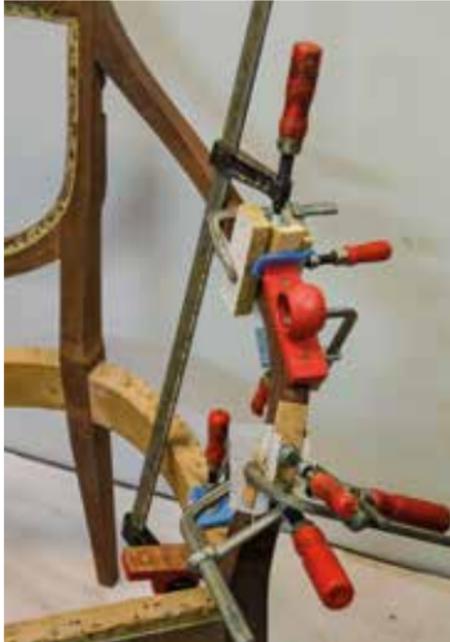
Zwischenzustand:
Verleimung der gebrochenen
Armlehne.

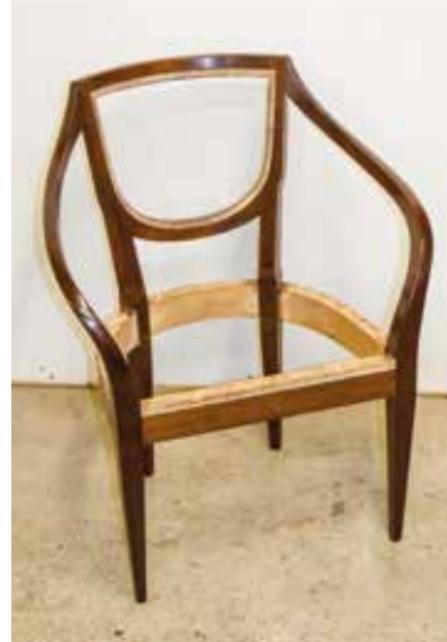
Zwischenzustand:
Die Konstruktion ist stabilisiert
und die Holzoberfläche gereinigt
und neu behandelt.

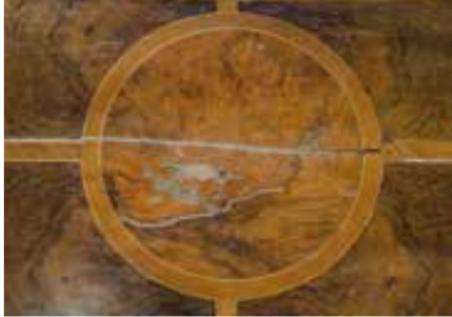
Vorzustand:
Türfüllung mit Medaillon. Das Furnier im Medaillon ist oberflächlich bereichsweise stark beschädigt und durch Schwinden des Blindholzes gesprungen.

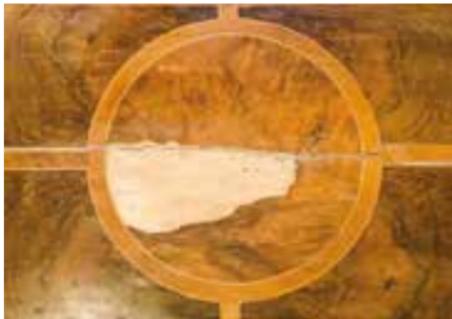
Zwischenzustand:
Der stark beschädigte Furnierbereich im Medaillon ist vom Untergrund abgetrennt worden.

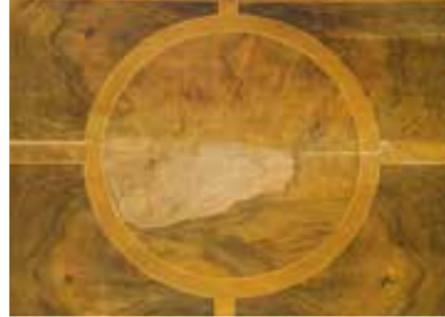
Zwischenzustand:
Das ergänzte Furnier ist entsprechend der Holzmasserung des Umfeldes ausgewählt. Das Ergänzungsstück ist noch unbehandelt.

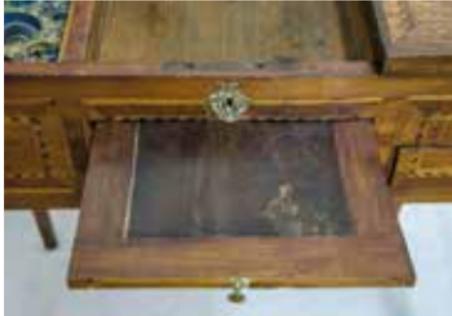
Vorzustand:

Auszug als Schreibablage mit le-
derner Schreibfläche. Das schwarz
behandelte Leder weist Abnut-
zungsspuren auf und ist entlang
der Kante geschwunden.

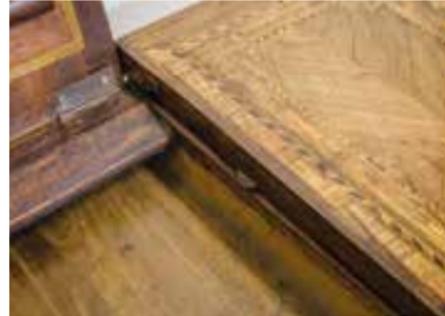
Vorzustand:

Bei geöffneter Spiegelklappe.
Die bestehende Oberflächenbe-
handlung ist inhomogen und
die Marqueteriehölzer sind
ausgebleicht.

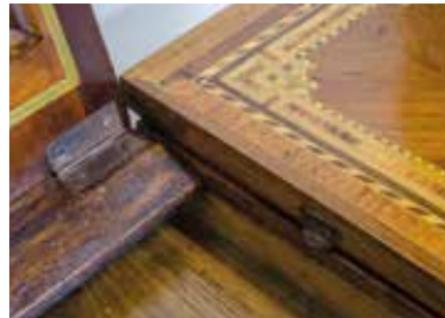
Endzustand:

Die Optik ist beruhigt und die
Farbigkeit der Marqueteriehölzer
tritt deutlicher in Erscheinung.

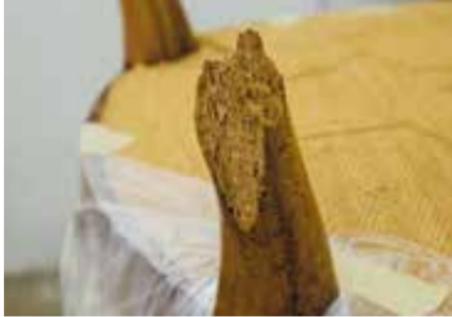
Vorzustand:
Wegen Insektenbefall abgebrochenes Sesselbein.

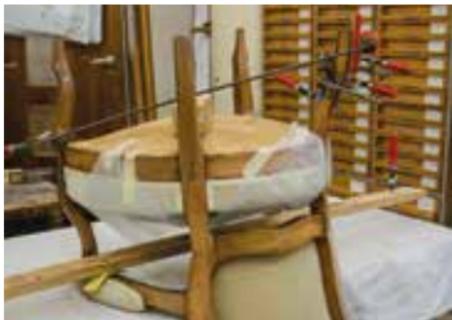
Zwischenzustand:
Spannvorrichtung um das Bruchstück wieder am Beinstumpf anzuleimen.

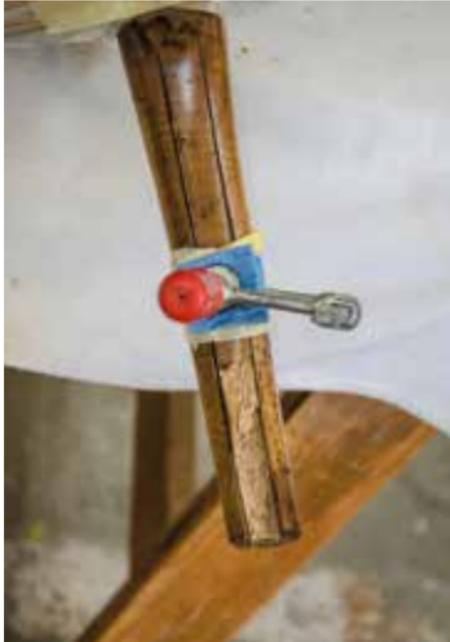
Zwischenzustand:
Nachdem das Bruchstück wieder am Beinstumpf angeleimt ist, wird auf der Innenseite durch Insektenbefall schadhafte und instabiles Holz entlang der Beinachse entfernt.

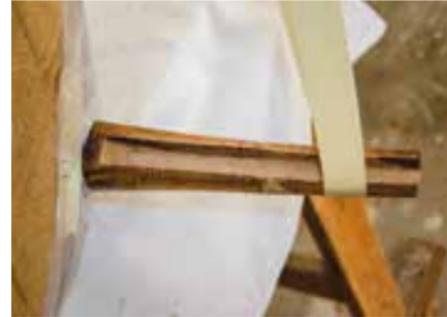
Zwischenzustand:
Aushöhlung entlang der Innenseite des Sesselbeins

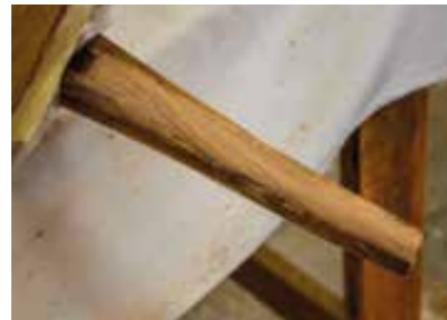
Zwischenzustand:
Die Aushöhlung ist mit Massivholz ergänzt und der Bruch von der Innenseite des Beins armiert. Der Mantel von originalem Holz bleibt bestehen.
