silvia
tauss

Arbeiten & Projekte

Konservierung
und Restaurierung von
Kunst und Kulturgut

Möbel und
Raumausstattung

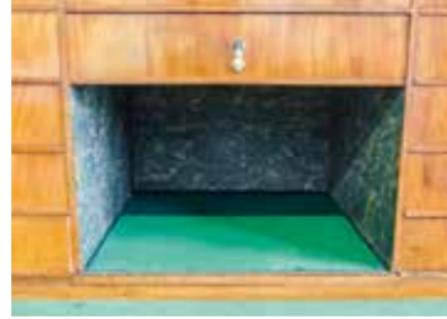
Vorzustand:
Blick in die Nische des Schubladenaufsatzes mit geschlossenem Geheimfach.

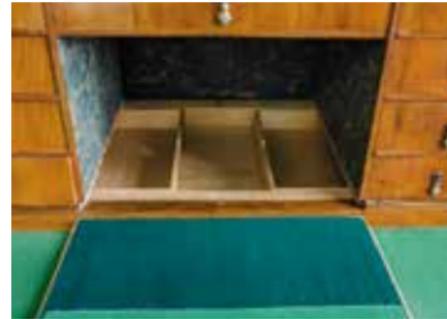
Vorzustand:
Der Nischenboden kann herausgezogen werden und gibt den Blick auf das Geheimfach frei. Unterhalb der Schubladenkorpuse befinden sich zwei weitere geheime Schubladen, die jeweils zur Nische hin aufgezogen werden können.

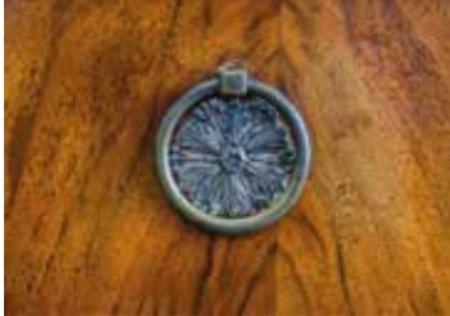
Vorzustand:
Ringgriff

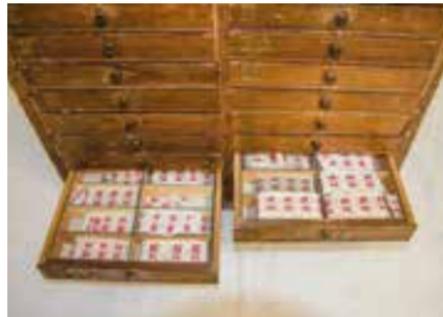
Vorzustand:
Die Schubladen beinhalten alphabetisch geordnete, mit Initialen versehene Stoffetiketten.

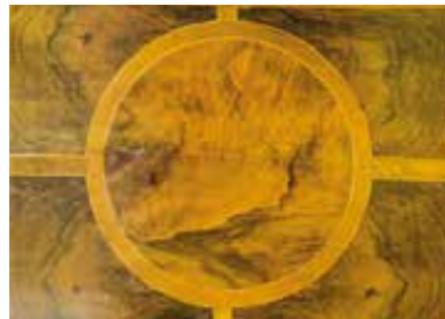
Endzustand

Vorzustand:
Türfüllung mit Medaillon. Das Furnier im Medaillon ist oberflächlich bereichsweise stark beschädigt und durch Schwinden des Blindholzes gesprungen.

Zwischenzustand:
Das ergänzte Furnier ist entsprechend der Holzmasserung des Umfeldes ausgewählt. Das Ergänzungsstück ist noch unbehandelt.

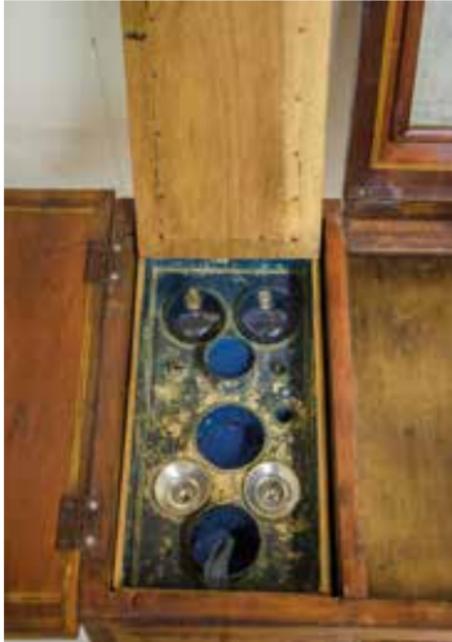
Endzustand:

Unter der linken Möbelklappe
befindet sich eine Kasette mit
Flakons und anderen Kosmetik-
behältnissen.

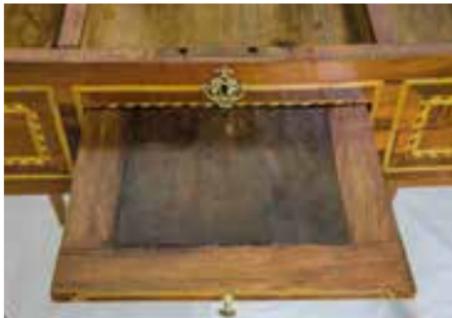
Endzustand

Auszug als Schreibablage mit le-
derner Schreibfläche. Das schwarz
behandelte Leder weist Abnut-
zungsspuren auf und ist entlang
der Kante geschwunden.

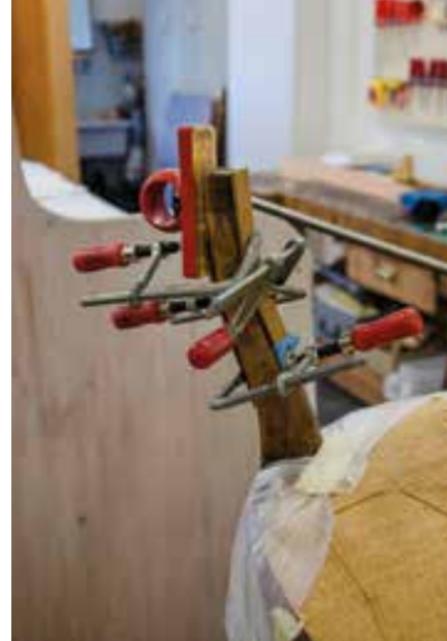
Zwischenzustand

Zwischenzustand:
Nachdem das Bruchstück wieder am Beinstumpf angeleimt ist, wird auf der Innenseite durch Insektenbefall schadhafte und instabiles Holz entlang der Beinachse entfernt.

Zwischenzustand:
Die Aushöhlung ist mit Massivholz ergänzt und der Bruch von der Innenseite des Beins armiert. Der Mantel von originalem Holz bleibt bestehen.
